## TÉMOIGNAGES UTILISATEURS **QUALISTAR+**

### Un analyseur de puissance et de qualité des réseaux **QUALISTAR+**, oui mais pour quelle utilisation ?

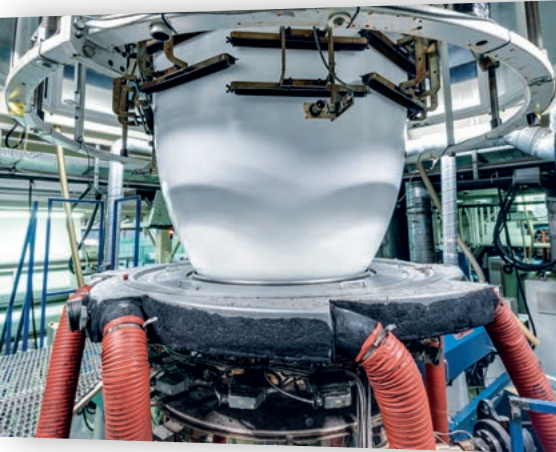
## CAS N°1 - Des arrêts intempestifs d'automates

Dans une usine de plasturgie, les automates pilotant les chaînes de production se mettent en erreur. Il s'avère que le poste d'injection de matière plastique dans les moules est en panne. Quelques semaines plus tôt, le même problème s'était déjà produit. La carte électronique du poste d'injection avait été remplacée sous garantie. Cette fois-ci, la carte est retournée en réparation mais n'est plus prise en charge par la garantie. L'expertise de la carte montre qu'elle a été endommagée par une surtension. Le responsable de l'atelier plasturgie, persuadé de la non-fiabilité du produit, décide de réaliser lui-même les mesures et emprunte un matériel de surveillance de réseau électrique, le Qualistar+.

1 Les tensions instantanées (à vide) sont correctes. Le Qualistar+ est alors mis en place pour un enregistrement sur plusieurs jours. L'analyse de l'enregistrement montre l'apparition de surtensions. Ces dernières se produisent régulièrement sur les trois phases. La fourniture électrique (ERDF) est aussitôt mise en doute, et la surveillance reprend immédiatement en sortie du compteur.

2 Le nouvel enregistrement montre la présence d'appels de courant, et surtout des pics de tension : chaque transitoire correspond à un peak en courant. Seule une vieille cintreuse de tôle (profileuse) est utilisée dans le même atelier pour la fabrication de barques métalliques. Cette piste initialement proposée par les techniciens d'atelier présents avait été trop rapidement abandonnée car les interruptions n'étaient pas systématiques lors du fonctionnement de la cintreuse.

**Solution** : mettre en place un système correctif sur le départ électrique de la cintreuse.

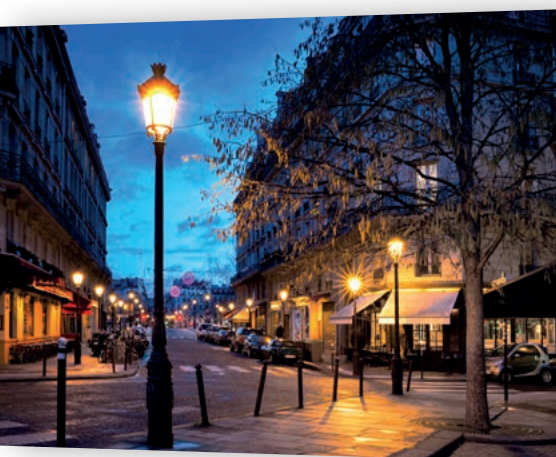
## CAS N°2 - Démarrage anormal d'un onduleur

Une pharmacie de garde, ouverte 24h sur 24h, est dotée d'un onduleur avec batterie. Alors qu'il n'y a aucune modification du fonctionnement des appareils connectés ni de nouvelles charges qui viennent s'ajouter au réseau, l'onduleur démarre tout seul. Un technicien de l'organisme de contrôle en charge de l'établissement vient réaliser les mesures.

La première série de mesure 1, un enregistrement (trend), est réalisée en sortie de l'onduleur. Toutes les caractéristiques de l'énergie fournie sont enregistrées, aucune anomalie n'apparaît. Les mêmes données sont mesurées, cette fois en amont de l'onduleur 2. L'enregistrement montre clairement une élévation conséquente de la tension Neutre/terre, de plusieurs dizaines de volts. Le technicien s'est aperçu que ces valeurs peak sont apparues au moment où le lampadaire

s'est allumé ! En effet, l'hiver il s'allume plus tôt ! Suite à l'installation de nouvelles lampadaires dans la rue, les 2 mises à la terre (poteau et bâtiment) se retrouvent très proches, ce qui crée des interférences.

**Solution** : déplacer la prise de terre du bâtiment

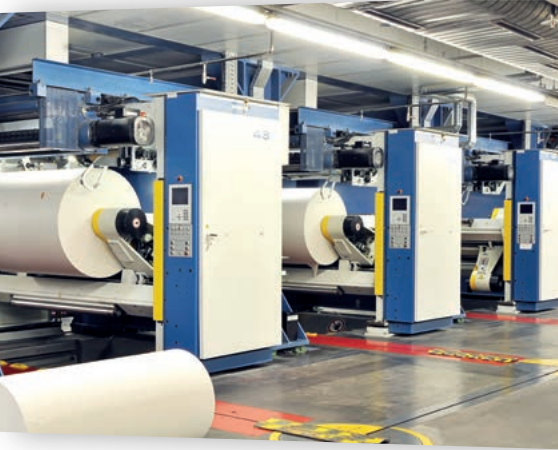
## CAS N°3 - Problèmes d'éclairage

Une imprimerie, composée de 4 ateliers qui tournent en 3x 8h, et de bureaux administratifs, rencontre des problèmes d'éclairage. Les dispositifs de protection des départs électriques pour l'éclairage se coupent et des ampoules grillent de manière aléatoire. Ce problème n'apparaît pas en été, mais seulement en hiver.

Tout d'abord, le technicien réalise des mesures au niveau de l'alimentation des éclairages. Il mesure les harmoniques en tension et en courant, ainsi que les transitoires. Les résultats montrent qu'il n'y a pas de transitoires et que le niveau des harmoniques présents est correct. Il répète ces mêmes mesures avec différentes combinaisons :

Lorsque les ateliers 2 et 4 sont allumés, apparaissent des harmoniques de rang 7. Cette augmentation du niveau des harmoniques n'est pas négligeable. Le technicien soupçonne alors une résonance avec les batteries de condensateurs de rephasage positionnées en amont des départs électriques des moteurs.

**Solution** : mettre en place un filtre anti harmonique dimensionné pour le courant déformant responsable du défaut

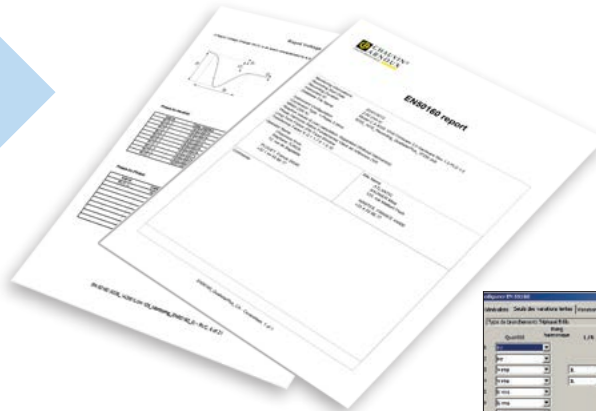
- Avec un C.A 6116N : vérification de l'installation électrique selon NF C 15100 (terre, isolement...)
- Avec un Qualistar+ C.A 8336 : sur une durée d'une semaine comme l'impose la norme vérification de la qualité de la tension selon EN50160 (événements, déséquilibre, harmoniques, flicker...)

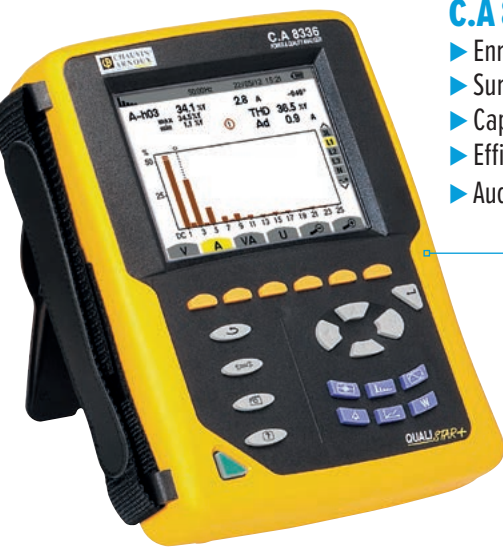
### C.A 8336

- ▶ Enregistreur & alarmes
- ▶ Surveillance des harmoniques
- ▶ Capture de transitoires
- ▶ Efficacité énergétique
- ▶ Audit suivant EN 50160

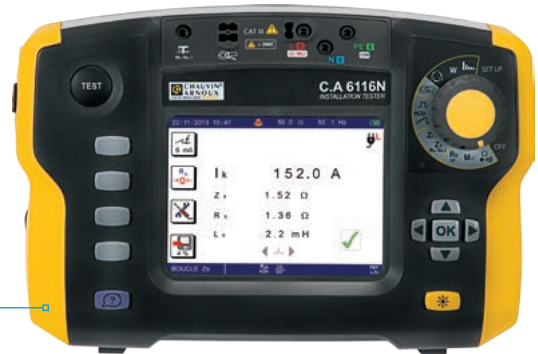
### C.A 6116N

- ▶ Contrôle d'installations électriques multifonctions avec mémorisation
- ▶ Terre, isolement, continuité
- ▶ Adaptés à tout types de régimes de neutre (TT, TN, IT)
- ▶ Mesure de la chute de tension pour le bon dimensionnement du diamètre des conducteurs
